\*\*\* 用作救护站告示 \*\*\*

## 关于使用 MEDUMAT Standard<sup>2</sup> 通气期间未被察觉泄漏的说明

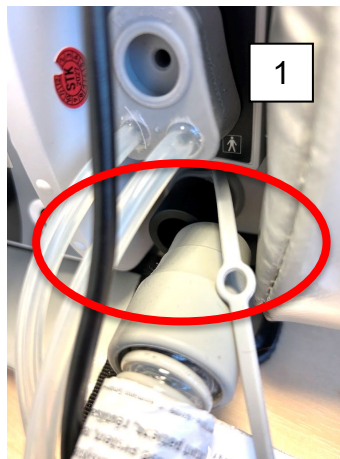
- 面罩通气泄漏
- 呼吸道辅助装置处泄漏
- 呼吸管路泄漏 / 断开连接，例如：
  - 通气管接口 (图 1)
  - 测量软管系统的插头 (图 2)
  - 通气管
  - PEEP 控制软管 (图 3)
  - 测压软管 (图 3)
  - FlowCheck 传感器 (图 4)
  - CO<sub>2</sub> 测量软管
  - 弯角件 (图 4)
  - 呼吸系统滤片

在通气期间，请留意泄漏和断开连接，并务必关注指示这些情况的警报。
